关于晶片电阻两端电极外观说明

§0.摘要

晶片电阻器正面两端电极不会完全覆盖，会有一定的缺口，属于正常现象，不会影响电极可焊性以及电阻性能问题，具体形成原因如下。

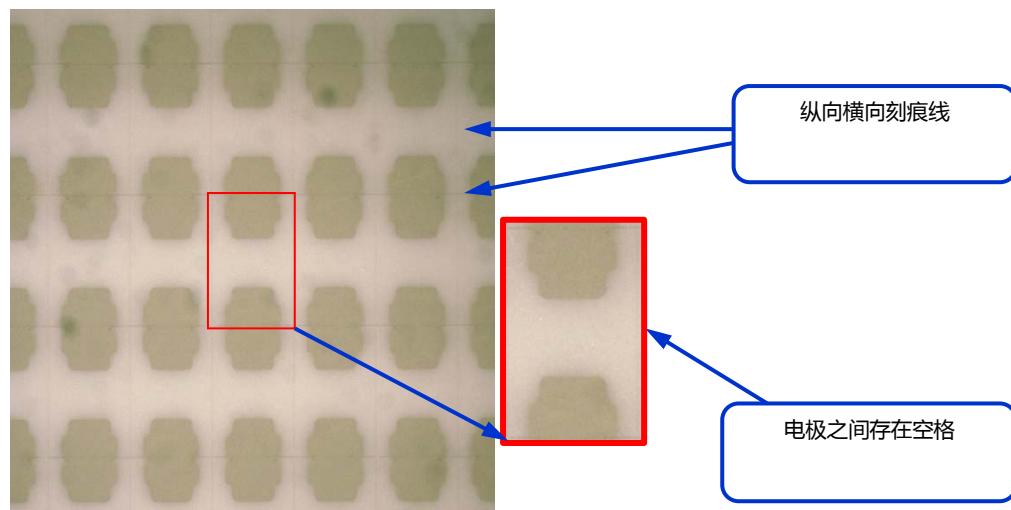
1.1 电阻正面电极印刷的照片(如下图 1)可以看出，正面电极为粒状印刷。

图 1 正电极印刷图片

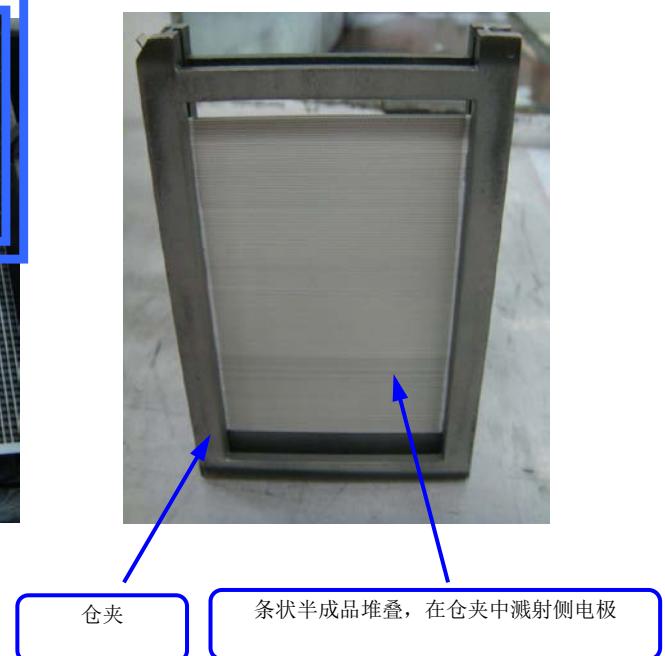
1.2 电阻在折成条状后会放入溅射治具中，条状后外观可以明显看出正面电极粒状，粒与粒之间的电极是有空隙的(如图 3)，折条后产品会放入溅射治具，半成品堆叠在一起形成一定的间隙 (如图 4)

图 4 堆叠图示

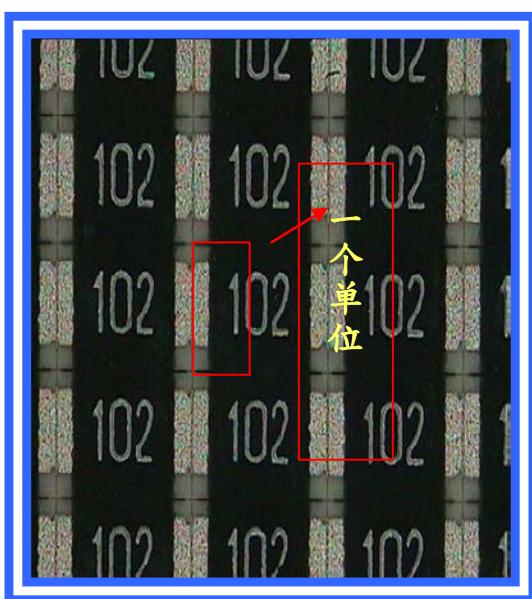
图 8 真空溅射前图示

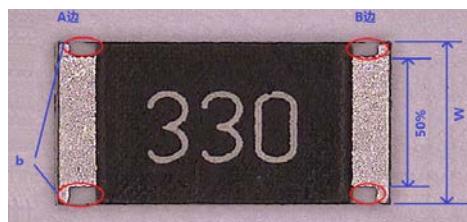
电阻正面电极缺失面不能大于基板总宽 W 的 50%（指每个单边 A 或 B），如下图 11 所示。

图 11 电镀后电极图示
