# 关于特殊线路推荐使用抗硫化产品

## §0 . 摘要

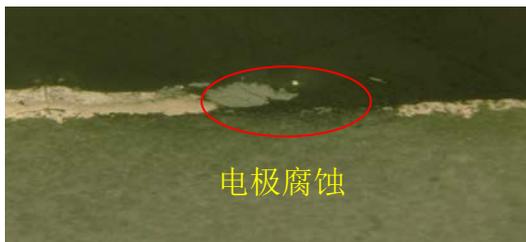
当外界物质中有 S,CL 或 Br 等腐蚀性物质时,从缝隙进入与银层发生反应,导致银局部不导电或导电性能差,严重时会导致银层断开,从而造成阻值 OPEN 的不良.图 1 为电极被硫化(腐蚀)现象,正电极交接处镀层下方银层被腐蚀,图 2 为电极正常情形。

图 1 左端正电极被腐蚀现象图

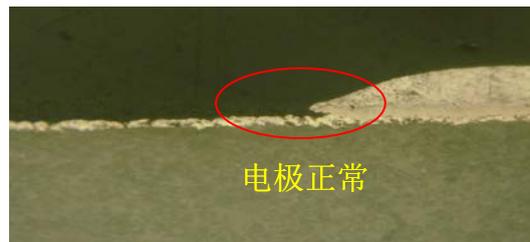
2 右端正电极正常情形

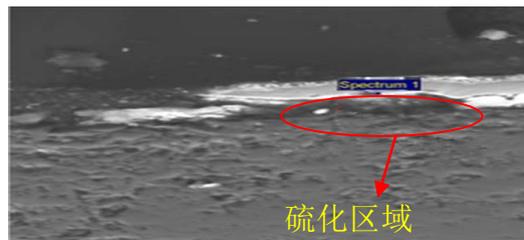
测量正电极交接处如图 3 所示。

图 3 正电极交接处

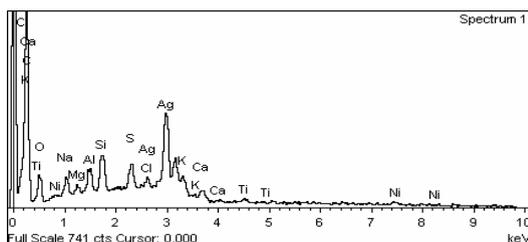
正电极断开处镀层下方银层被腐蚀物质的成份用 SEM 测量，测量被腐蚀处含有硫。成分具体如图 4 所示。

Element	App. Conc.	Intensity	Weight%	Weight%	Atomic%
C K	49.25	0.7679	46.74	2.48	69.41
O K	8.41	0.3804	16.11	1.52	17.96
Na K	2.70	0.8554	2.30	0.25	1.78
Mg K	0.54	0.7549	0.52	0.15	0.38
Al K	2.16	0.8489	1.86	0.17	1.23
Si K	3.99	0.9116	3.19	0.22	2.03
S K	3.26	0.9722	2.44	0.21	1.36
Ag L	1.08	0.8440	0.93	0.18	0.47
K K	2.04	1.0839	1.37	0.20	0.62
Ca K	1.82	0.9208	1.44	0.17	0.64
Ti K	0.61	0.7960	0.56	0.17	0.21
Ni K	1.48	0.8429	1.28	0.31	0.39
Ag L	23.97	0.8221	21.25	1.12	3.51
Totals			100.00

图 4 具体成分列表

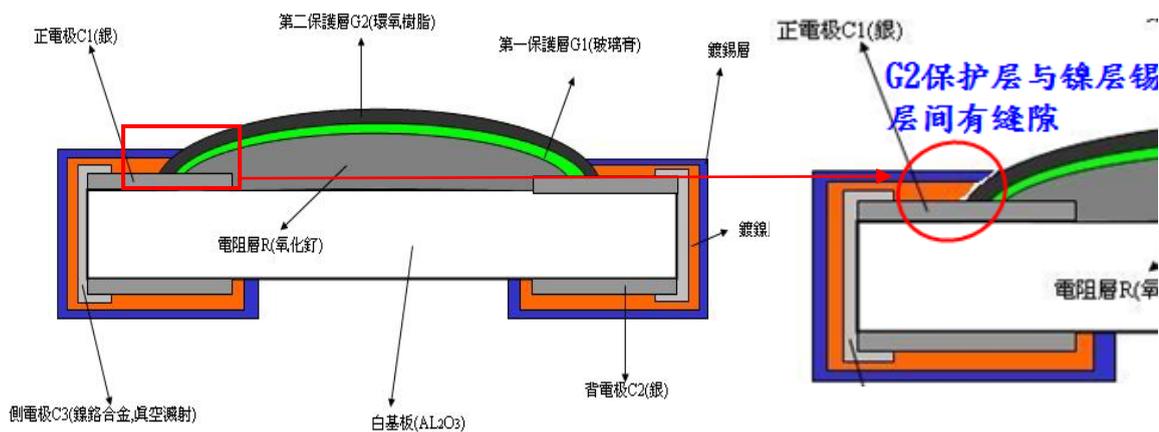
普通电阻在分压式反馈电路中使用一段时间后产品的 G2 保护层和锡层镍层间可能形成微小的裂纹(普通产品无法避免使用后产生的裂缝), 镍层与 G2 保护层(环氧树脂)间由于是金属和非金属的结合面, 热胀冷缩系数不同, 长久之后会形成缝隙。当外界物质中有 Cl 或 Br 等腐蚀性物质从缝隙进入, 在直流电压作用下发生银迁移的现象, 迁移的银与电阻层并联, 造成阻值偏低不良。普通产品的结构示意图如图 5 所示。

图 5 普通产品的结构示意图

图 6 普通产品使用后结构示意图

普通产品用在分压式反馈电路中会出现：a.电阻被硫化导致阻值 OPEN b.电阻银迁移导致阻值开路 c.电阻银迁移导致阻值偏小等现象。普通的芯片产品不适合用在这样的线路中，由于镍层与第二保护层（环氧树脂层）间是金属和非金属的结合面，热胀冷缩系数不同，长久之后会形成缝隙。由于线路板上有 S、CL 和 Br 等有害物质元素，未对产品采取保护措施，使得有害物质元素进入缝隙后接触银层使银层活化，在直流电压作用下发生银迁移的现象，迁移的银与电阻层并联，造成阻值偏低不良。

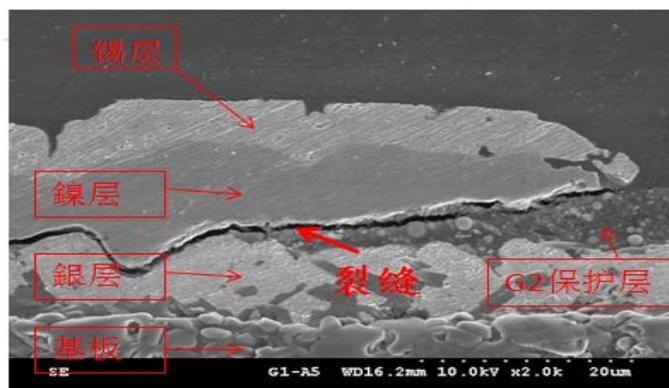
典型的产品使用一段时间后产生的裂缝, 如图 7 所示。

图 7 普通产品使用后出现裂缝

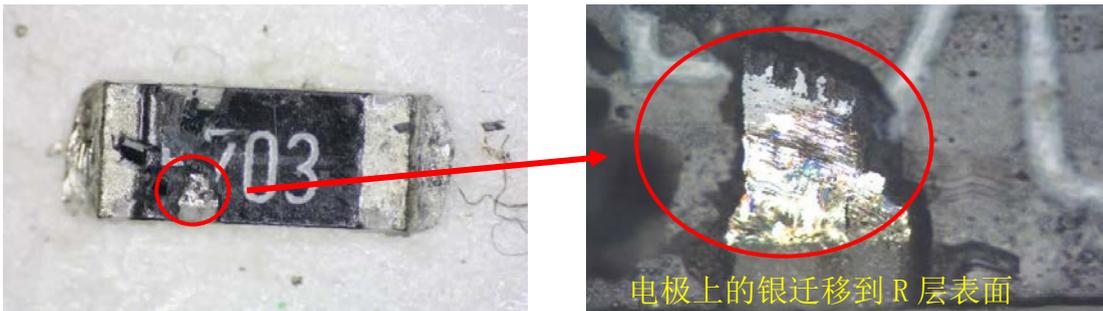
CL 和 Br 元素进入缝隙,在直流电压作用下发生电极上的银被迁移走的现象,导致电极与电阻层断开造成电阻阻值 OPEN,迁移外貌如图 8 所示。

图 8 迁移外貌

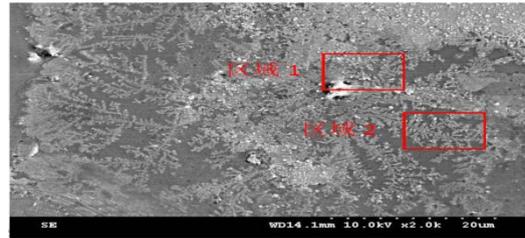
图 10 图 9 检测区域放大形貌

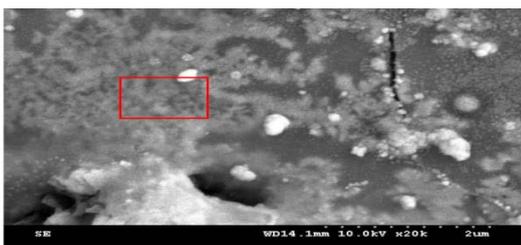
图 11 图 10 检测区域 1 放大形貌

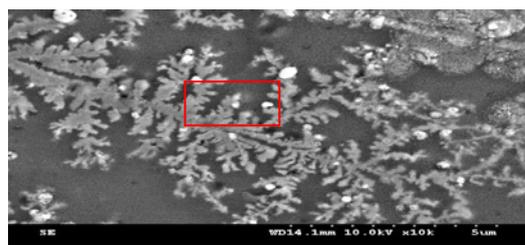
图 12 图 10 检测区域 2 放大形貌

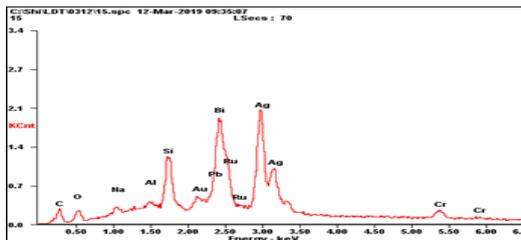
检测迁移到电阻层表面的金属,含有 Ag 的成份,其他无异常,都为电阻层本含有的成份如图 13 所示。

Element	Wt %	At %
C	02.77	17.93
O	0200	09.74
Na	00.57	01.93
Al	00.46	01.32
Si	04.32	11.98
Pb	06.12	02.30
Bi	28.95	10.78
Ru	03.54	02.72
Ag	45.75	33.02
Cr	05.52	08.27

图 13 区域 1、2 检测含 Ag

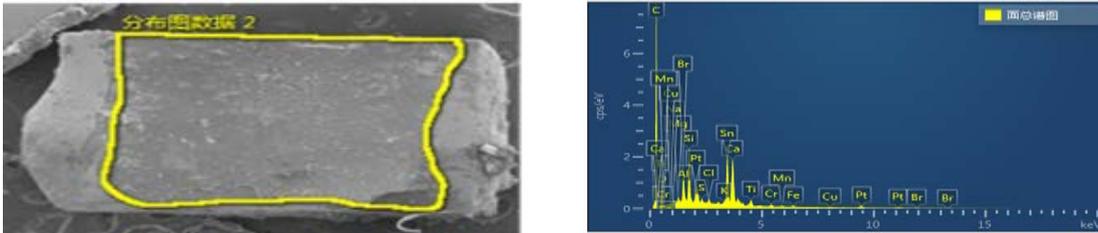
如图 14 所示。检测整个电阻表面含有 Br,S,Cl 等磨蚀性物质。

图 14 含磨蚀性物质

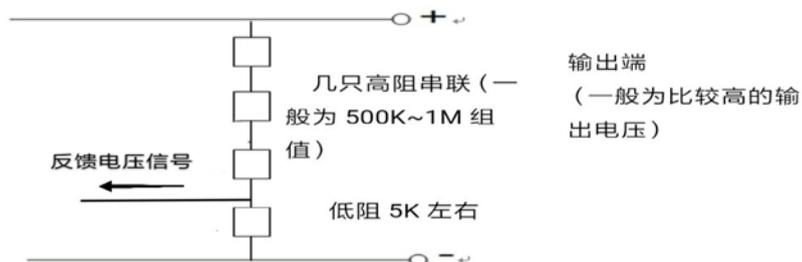
整机产品总少不了交电部分。一般为使输出端电压稳定，会在输出端设计分压式反馈电路。目的是使实际的电压能按阻值大小分压到电阻上，当输出电压波动时，电阻上的分压值也会变化，这个变化会向前段反应并由线路做出相应的调整来保证输出电压稳定，但所使用的串联阻值若自身发生阻值变化时，就会发生反馈错误的信号，导致整机宕机。串联分压反馈电路如图 15 所示。

图 15 串联分压反馈电路

a.电阻在直流电压下工作 b.电阻的负荷率较高 c.产品在客户使用一段时间后出现问题 d.此线路对阻值敏感，阻值的变化会改变分压的大小。

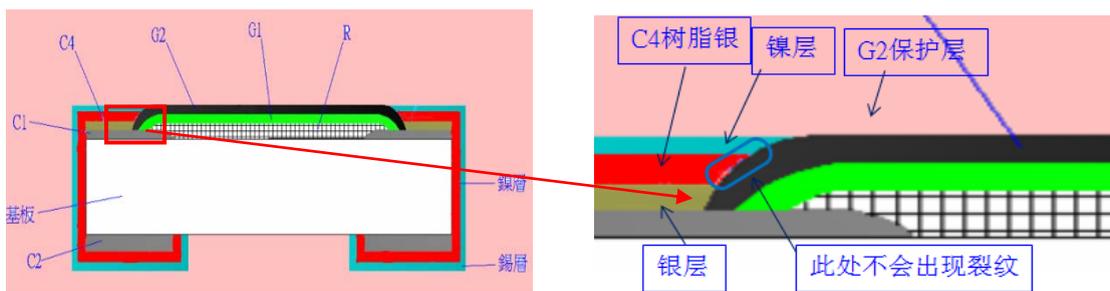
抗硫化产品（NQ、NS 系列）增加 C4 树脂银印刷,虽然镍层与 G2 保护层间可能有缝隙,但是由于 C4 与保护层同材质,无法与银层连通,产品结构示意图如图 16 所。

图 16 产品结构示意图

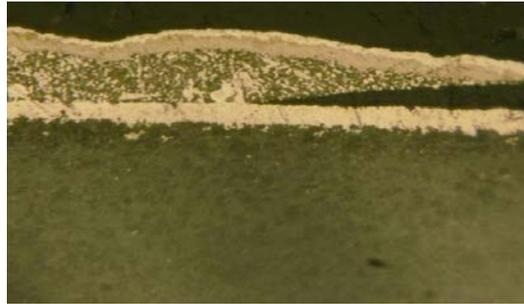
如图 17 所示抗硫化产品研磨,C4 和 G2 接触面没有裂缝,可避免 S,CL 和 Br 元素的侵入。

图 17 抗硫化产品研磨
